# Schimmelpilzbekämpfung: Wenn Aspergillus die Schule bedroht ...

Sie sind winzig, aber heimtückisch. Mitunter sogar gefährlich. In den letzten Jahren häufen sich die Probleme mit Schimmelpilzen in Innenräumen, auch in öffentlichen Gebäuden. Wie ist mit dem Schaden umzugehen?

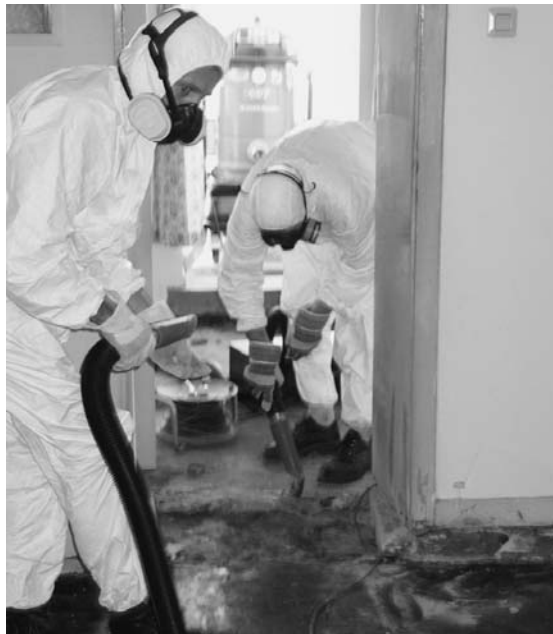
Mikrobiologische Feinreinigung mit Sicherheitssauger
